チューク（トラック島） 駆潜艇第29号探索 油漏艦船調査報告書

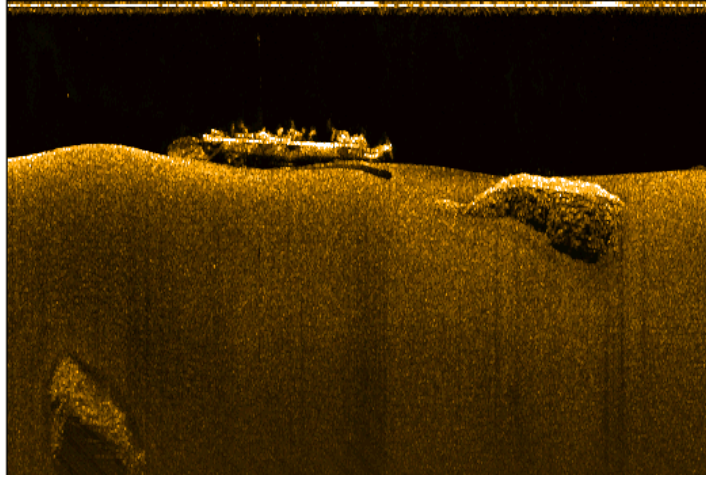
駆逐艦「文月」音響画像

沈没位置 北緯 7° 24' 51.796" 東経 151° 44' 23.273" 水深約 35.83m

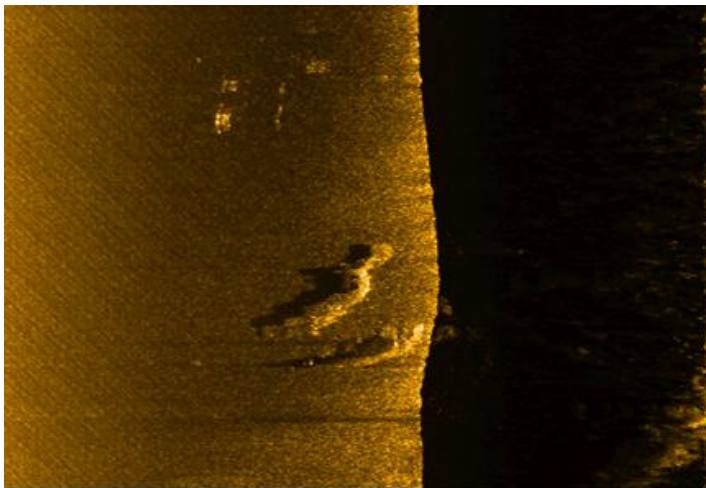
駆逐艦「追風」(おいて)音響画像

沈没位置 北緯 7°36'44.584" 東経 151° 49' 59.316" 水深約 59.46m

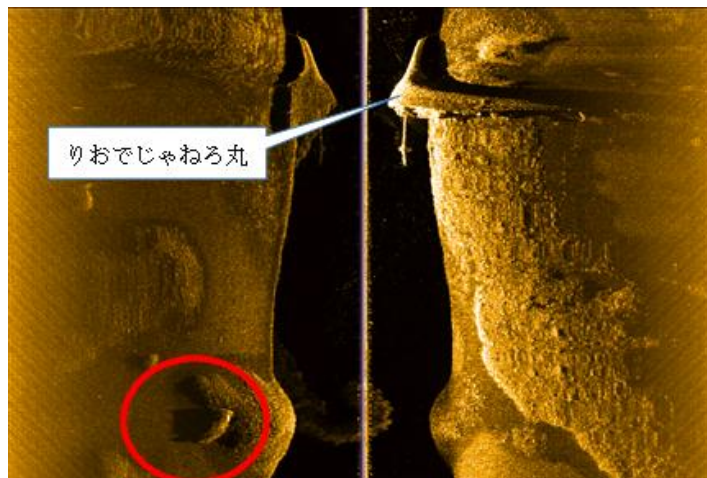
ポイント RIO_1

沈没位置 北緯 7°18'13.186" 東経 151° 53' 46.489" 水深約 30.9m

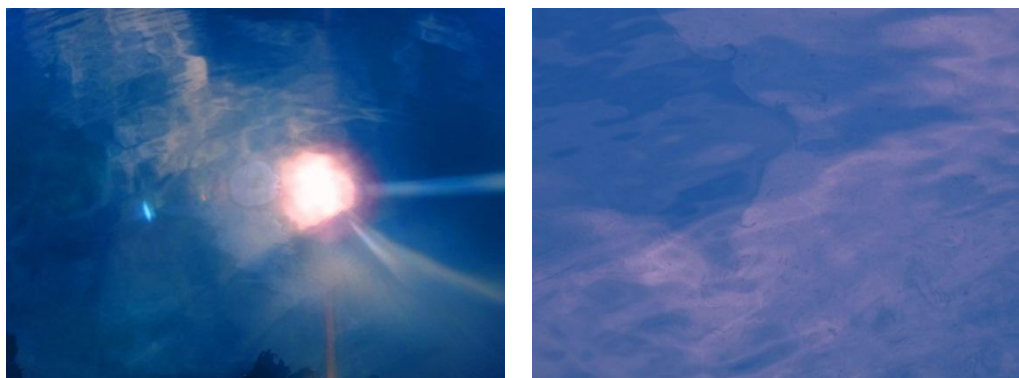
- ① 沈没状況：水深 35 から 42m の海底に略正座した状態で、船体の原型を概ね留めて沈没している。
- ② 船首方位：東北東（約 080 度）
- ③ 傾斜角度：右舷側に約 1 度 船尾側に約 5 度
- ④ 損傷状況：潜水土にて確認した主な損傷部は、船体の左舷船尾部に約 7m の破孔を確認した。但し船体にはサンゴ等海洋生物が全体的に付着しており上甲板には泥の堆積を認め、船体の腐食による損傷がある可能性がある。また、潜水土が確認できない船底部などの損傷は不明。
- ⑤ 流出油の状況：機関室内の天井部に油類を確認した。また機関室の船首側に存在する貨物油タンクの損傷部から油類の流出油を確認した。
- ⑥ 貨物油タンクの開口部の状況：ハッチカバーは開放されているものと閉鎖されているものを確認した。
- ⑦ 潮流の状況：この度の調査時では、作業の支障となる潮流は認められない。
- ⑧ 特記事項：船体の船首及び船尾部に大砲を搭載している事を確認した。

海面上の流出油の状況

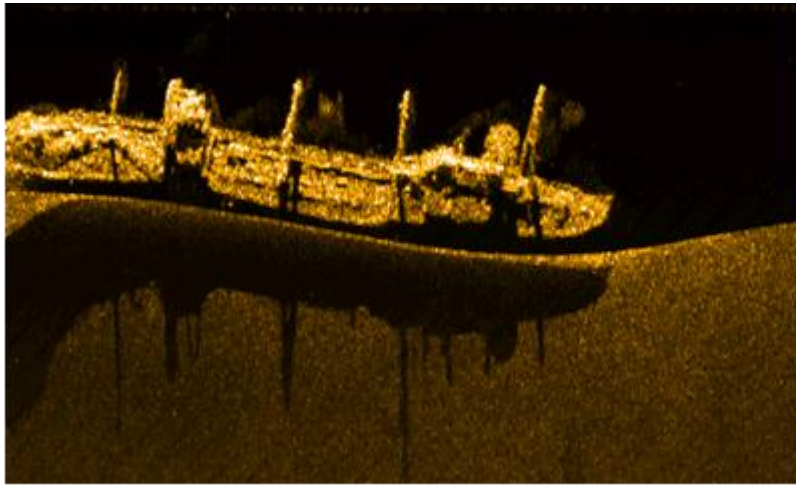
タンカー「神国丸」音響画像

沈没位置 北緯 7°23'59.735" 東経 151° 46' 45.033"

水深約 35～42m

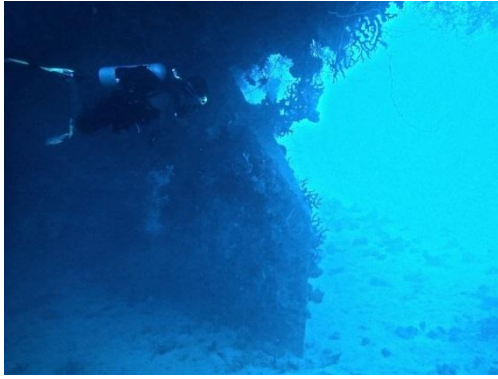
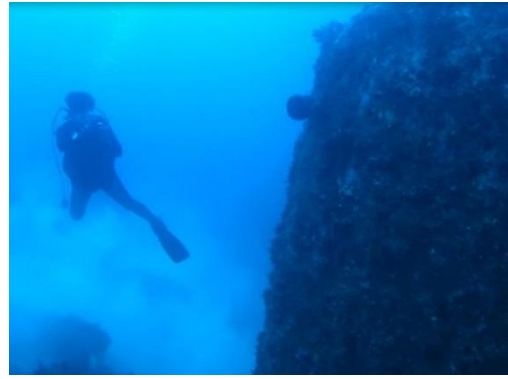
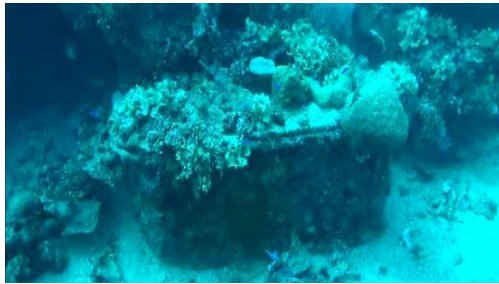
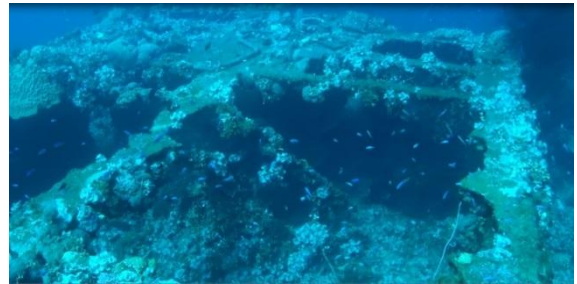
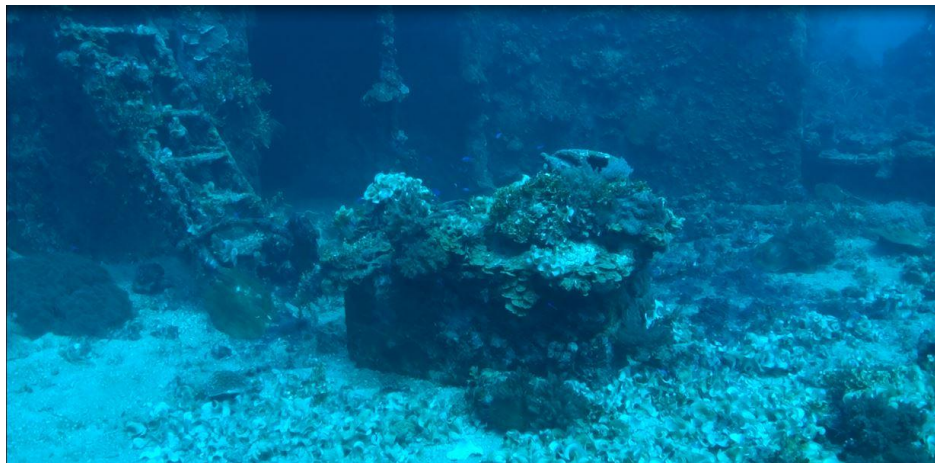
タンカー「神国丸」潜水調査_甲板上部(正座)
