チューク（トラック島） 駆潜艇第29号探索 油漏艦船調査報告書

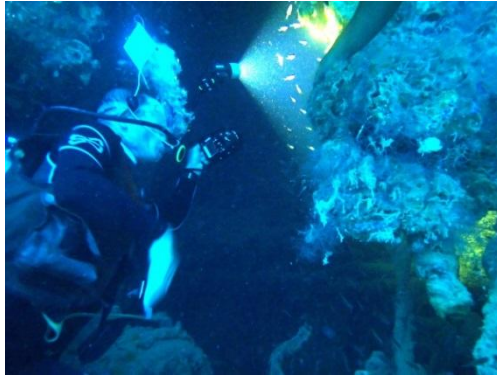
- ① 沈没状況：水深 35 から 42m の海底に略正座した状態で、船体の原型を概ね留めて沈没している。
- ② 船首方位：東北東（約 080 度）
- ③ 傾斜角度：右舷側に約 1 度 船尾側に約 5 度
- ④ 損傷状況：潜水土にて確認した主な損傷部は、船体の左舷船尾部に約 7m の破孔を確認した。但し船体にはサンゴ等海洋生物が全体的に付着しており上甲板には泥の堆積を認め、船体の腐食による損傷がある可能性がある。また、潜水土が確認できない船底部などの損傷は不明。
- ⑤ 流出油の状況：機関室内の天井部に油類を確認した。また機関室の船首側に存在する貨物油タンクの損傷部から油類の流出油を確認した。
- ⑥ 貨物油タンクの開口部の状況：ハッチカバーは開放されているものと閉鎖されているものを確認した。
- ⑦ 潮流の状況：この度の調査時では、作業の支障となる潮流は認められない。
- ⑧ 特記事項：船体の船首及び船尾部に大砲を搭載している事を確認した。

潜水調査状況
